旧前田家本邸洋館

タイル復原による国の重要文化財指定保存整備工事。各施工箇所のタイルを検証し、再現した邸宅。

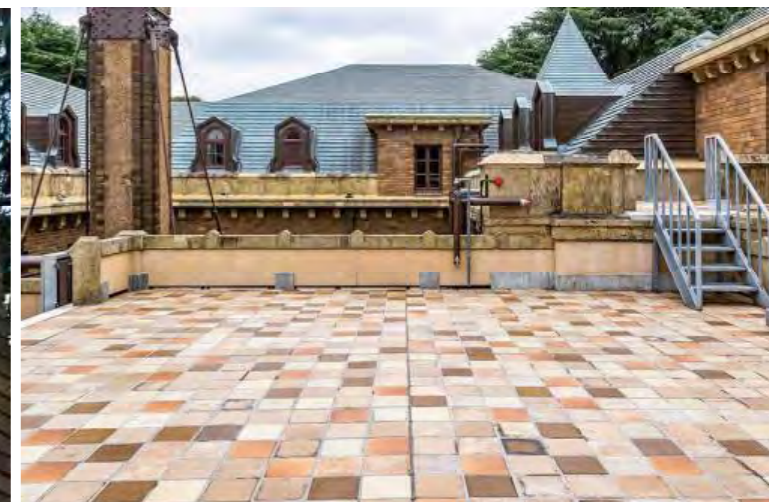
北面屋上外装床面

外装壁 : 珧器質 無釉 湿式成形品二丁掛
 復原タイル 227×76(mm) t=21.5(mm) 建物外壁
 外装床 : 珧器質 施釉 湿式リプレス成形品
 復原タイル 197×197(mm) t=19.5(mm) 北面屋上外装床面(黄色系と茶色系)

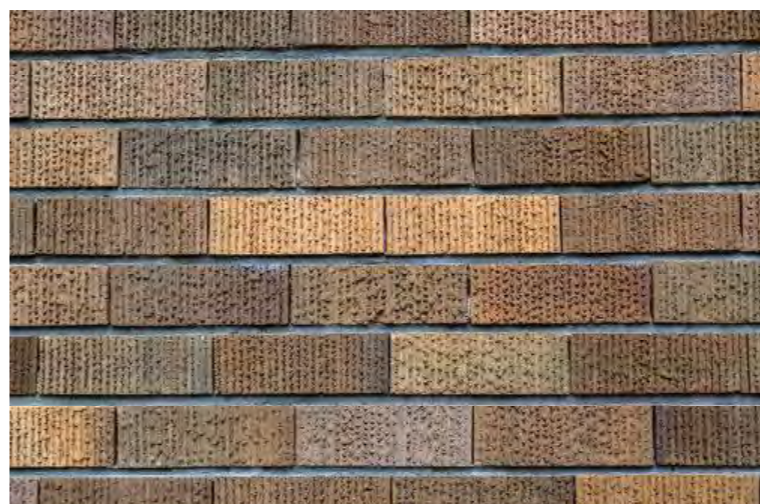
内装壁面タイルディテール

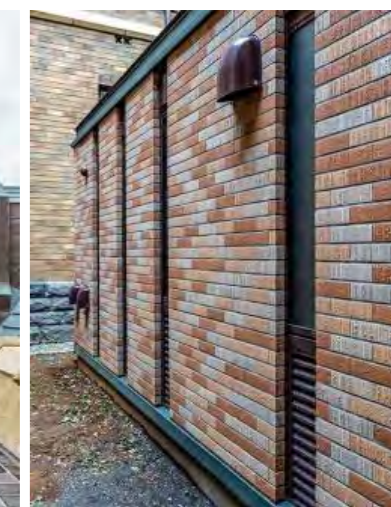
新設:トイレ外壁面

経年変化による下地からの浮き、ひび割れによって破損したタイルの復原を実施した。オリジナルタイルが持つ焼成の色幅と表情、繊細な光沢感及び経年変化による質感の検証を実施し、床タイルの布目の面状、釉薬の流れなど、手仕事によるオリジナルタイルが持つ質感を再現した。中庭に新設したトイレ外壁は既存のスクラッチタイルの雰囲気に合わせて、櫛目のタイルを施工。また、トイレの内部の壁には既存の青系の床タイルと同じ青系統のやきものらしいテクスチャを持つ内装モザイクタイルを採用した。

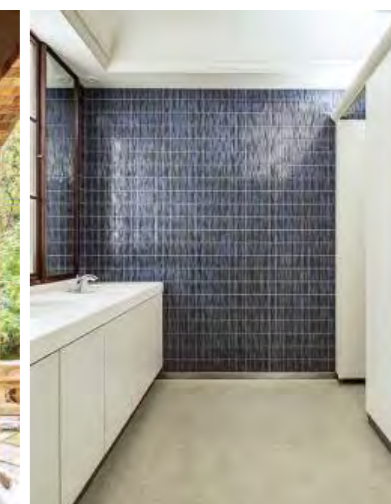
新設:トイレ内壁面

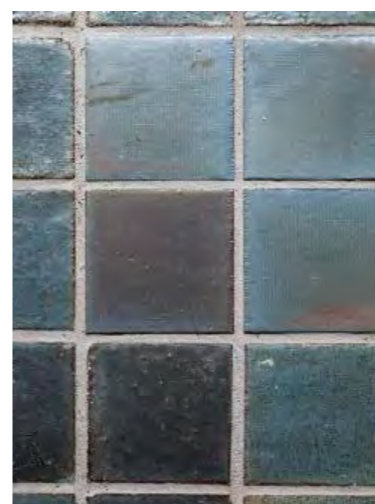
渡り廊下床面タイルディテール

外装床 : 炻器質 施釉 湿式プレス成形品
 復原タイル 155×155(mm) t=15.5(mm) 南面屋上床タイル、112×112(mm) t=13.5(mm) 1F渡り廊下床タイル(青系色)
 外装壁タイル : AII類施釉 湿式成形品
 HAL-2/TKS-3 227×60(mm) t=15.0(mm) 陶櫛目(とうくしめ)
 内装壁タイル : 磁器質 施釉 乾式プレス成形品
 IM-1015P1/YB15 98×12.5(mm) t=6.0(mm) 窯変ボーダー(トイレ壁タイル)

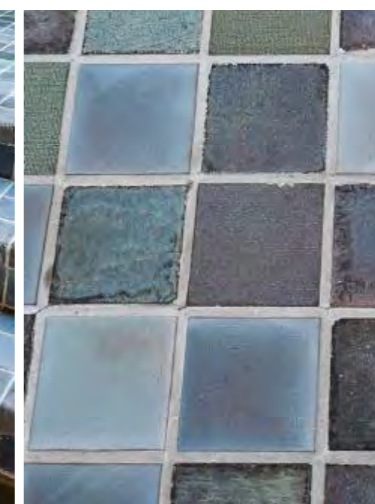
屋上テラス床面タイルディテール

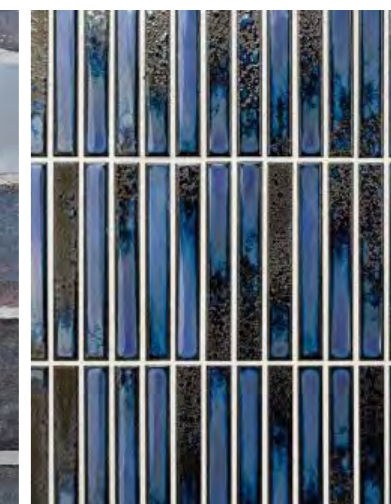
新設:トイレ内装壁面タイルディテール
