名古屋市公会堂 / 改修

緑豊かな鶴舞公園の一角に位置する公会堂を近代建築の歴史的雰囲気を残しつつ全面リニューアル

施主：名古屋市
 設計：株式会社山下設計
 施工：鴻池・杉本・水野特別共同企業体
 所在地：名古屋市昭和区鶴舞1-1-3
 竣工：2019年2月

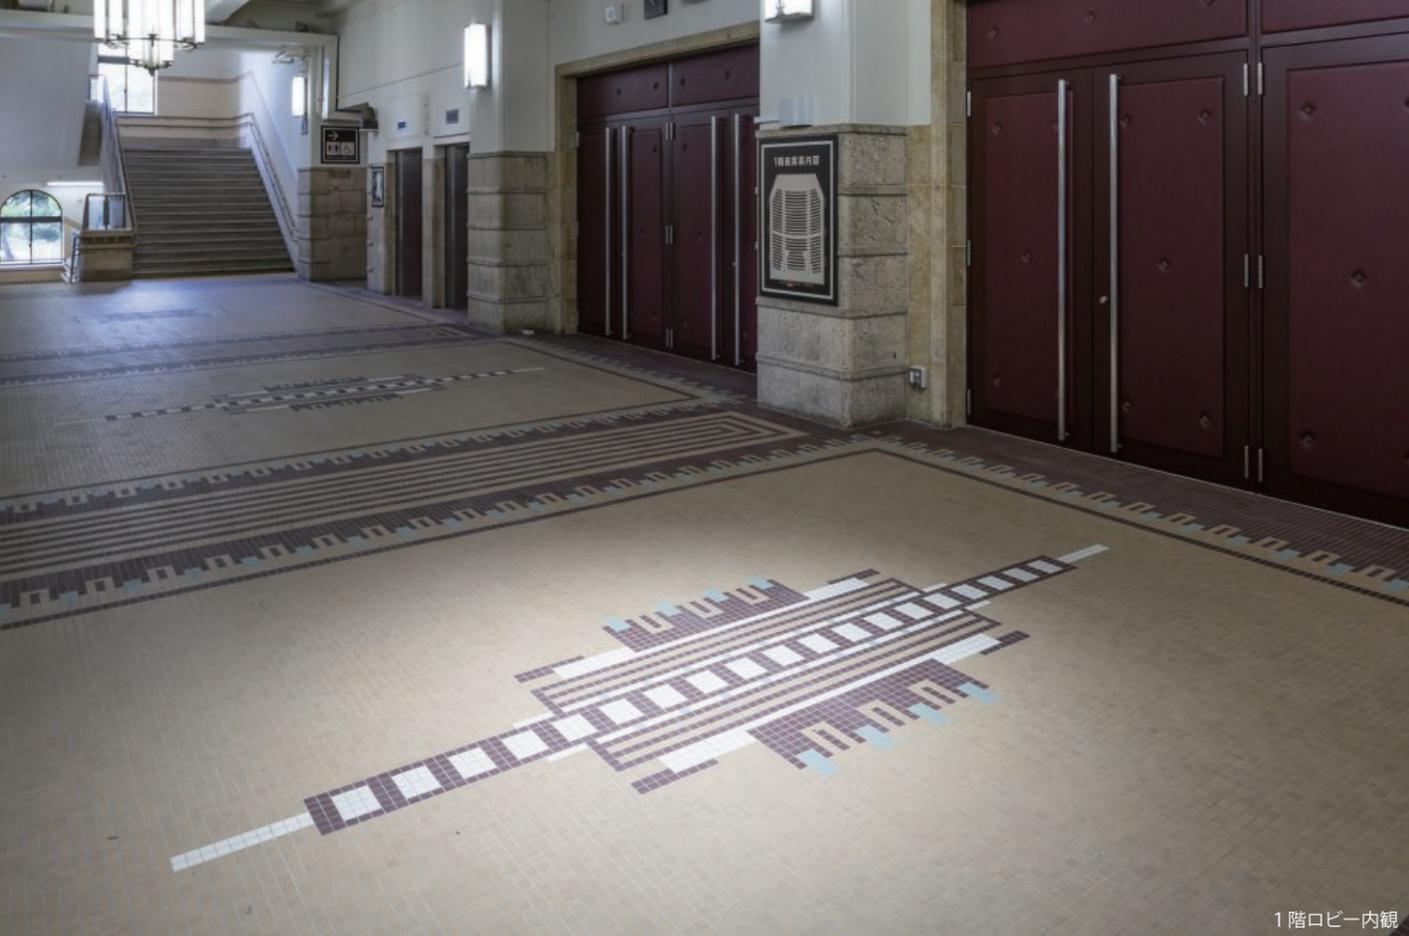
1階ロビー内観

歴史的価値の高い外観や内部のデザインはそのままに、1階・地下1階ロビー床は開館当時のモザイクタイル(25mm角無釉練り込みタイル)仕様を全て張り替え復元した。2階・3階のホール、階段、廊下は部分復元で既設タイルを残しながら復元を行った。大ホール舞台袖壁のボーダータイル、内部廊下壁の施釉小口タイルからなる窓枠役物タイルの納まり、4階ホールロビー内部の腰壁は茶色の斑点施釉小口タイル張りによる3連コーナー役物が美しい仕上がりとなっている。

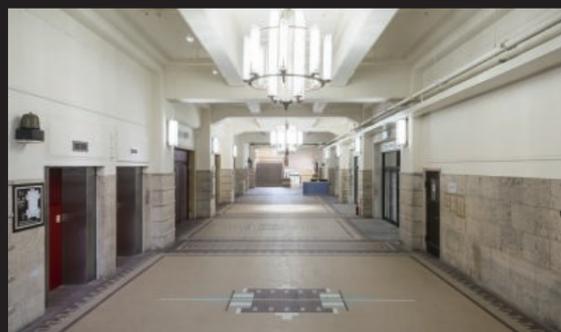
地下1階ロビー全景

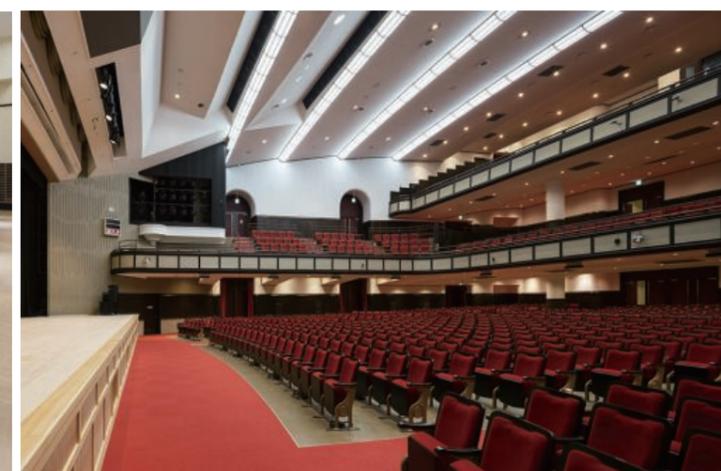
大ホール(舞台袖壁の一部タイル復元)

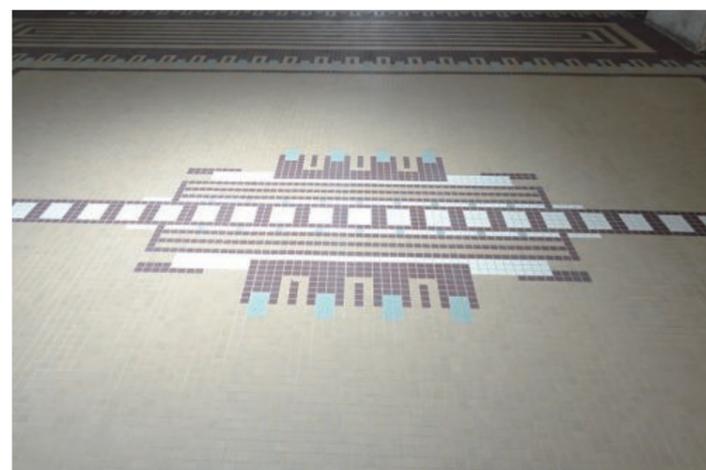
1階ロビーモザイクタイルディテール

内装床モザイクタイル：*PRS-30NET/特注色/パターン張
 内装壁ボーダータイル：*FC-40/227×40/OM5034-8 T=13
 内装壁小口タイル(廊下)：*FT-1ロ-ラ-/108*60/OM4848-70:72
 内装壁小口タイル(4階)：*PRM-1/S17BA3-A

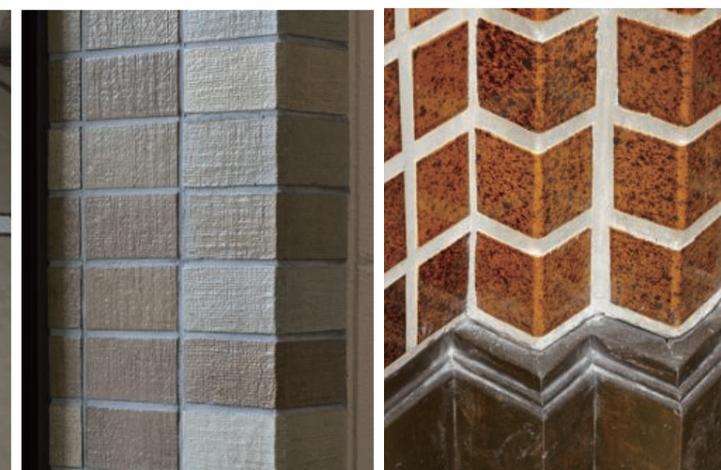
窓枠の役物タイルディテール

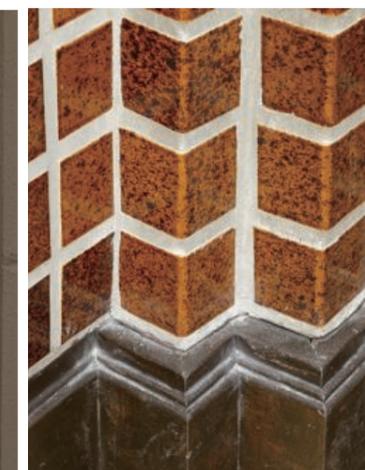
4階ホールロビー内コーナー

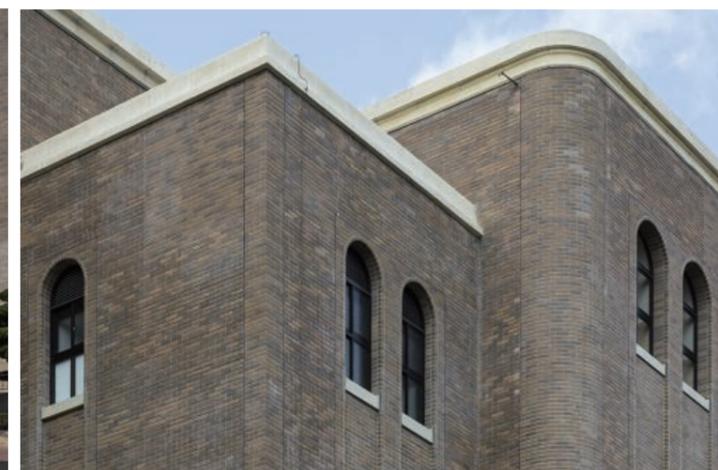
コーナー部近景

歴史的価値の高い外観や内部のデザインはそのままに、建物外観は各所復元を行った。昭和30年代、50年代に大規模改修を行ったが、今回は耐震補強に合わせ内部も改修した。2階以上の外壁面に張り上げた趣のあるスクラッチタイルを部分補修で復元、隅切曲やアール平など役物も当時のままに復元、他は落下防止の補修などを施し、建築当時の様相をみごとに保つことができた。

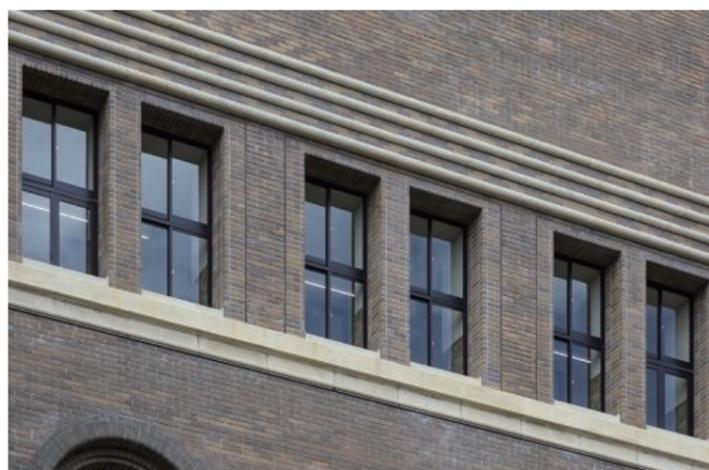
開口部タイルディテール

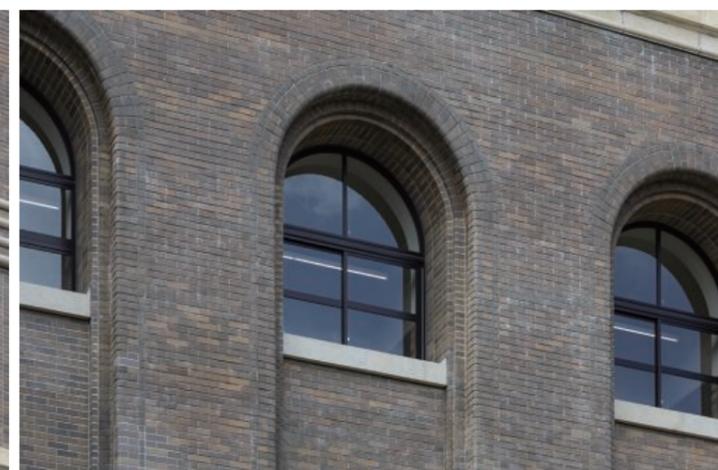
アーチ開口部の役物タイルディテール
